ΣΤΕΡΕΩΣΗ, ΑΝΑΔΕΙΞΗ, ΛΕΙΤΟΥΡΓΙΚΗ ΑΠΟΚΑΤΑΣΤΑΣΗ ΤΟΥ ΠΥΡΓΟΥ ΔΟΜΕΝΕΓΙΝΗ ΣΤΟ ΑΡΓΑΣΙ ΖΑΚΥΝΘΟΥ

Πύργος Δομενεγίνη Domeneghini Tower

CONSOLIDATION, ENHANCEMENT, FUNCTIONAL RESTORATION OF THE DOMENEGHINI TOWER AT ARGASI, ZAKYNTHOS

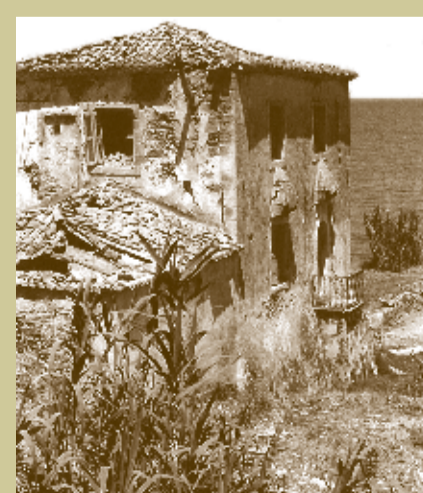
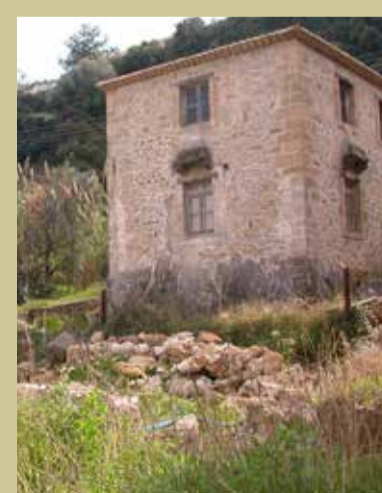
Ο Πύργος πριν από την έναρξη των εργασιών και κατά τη διάρκεια των εργασιών αποκατάστασης
The tower before the beginning of restoration works and at the beginning of works

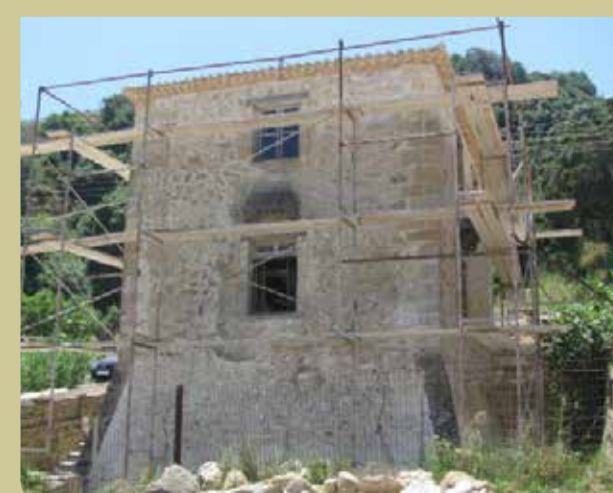
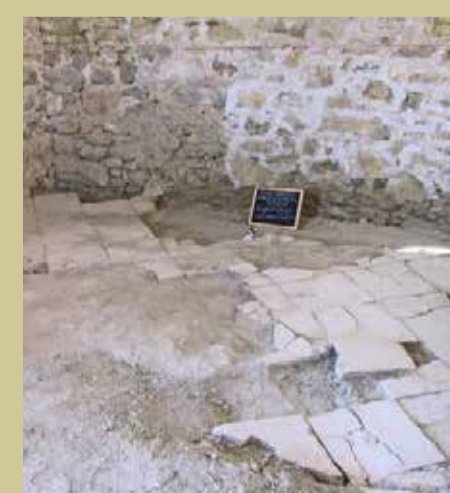
Το δάπεδο της δεύτερης στάθμης πριν και μετά τις εργασίες αποκατάστασης
The floor of the second level before and after restoration

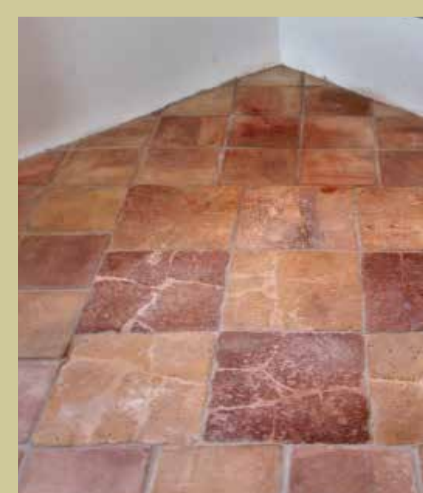
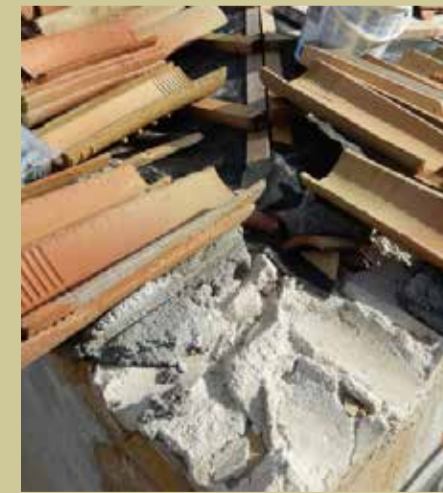
Η στέγη πριν και μετά τις εργασίες αποκατάστασης
The roof before and after restoration

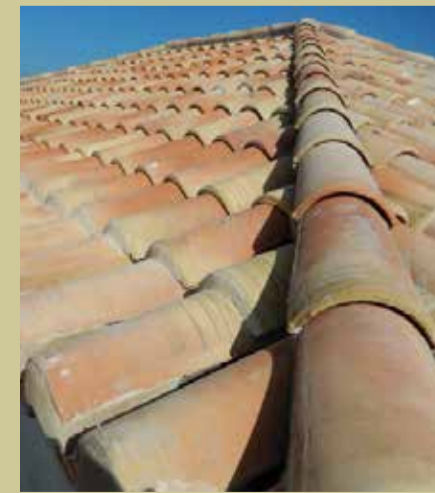
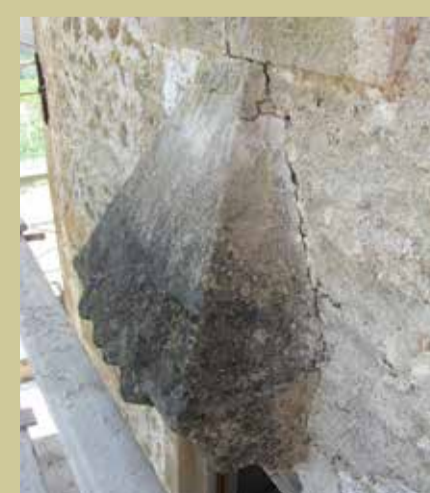
Καταχύστρα πριν και μετά τις εργασίες αποκατάστασης
A murder-hole before and after restoration

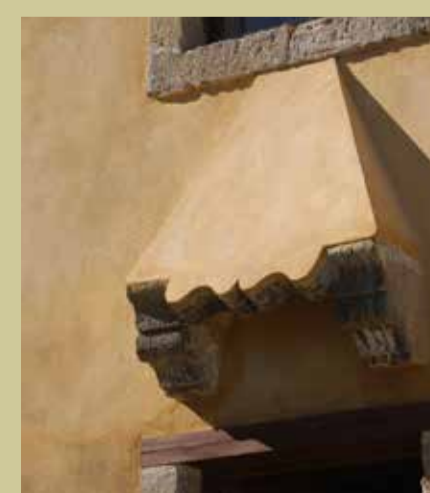
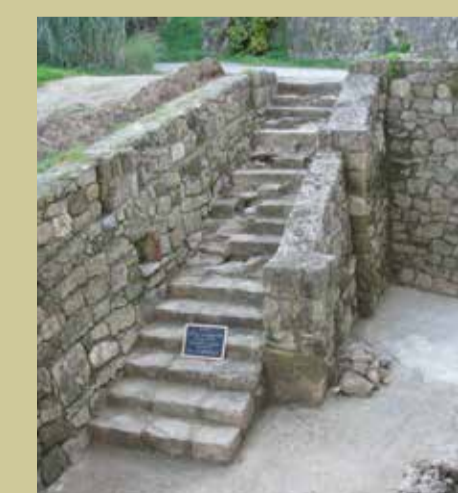
Εξωτερική κλίμακα του αλλείου χώρου του Πύργου πριν και μετά τις εργασίες αποκατάστασης
The staircase to the courtyard before and after restoration

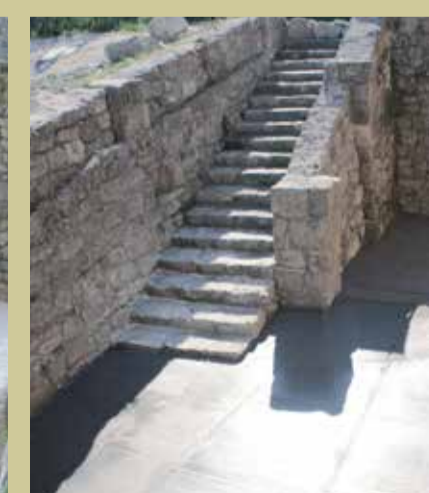
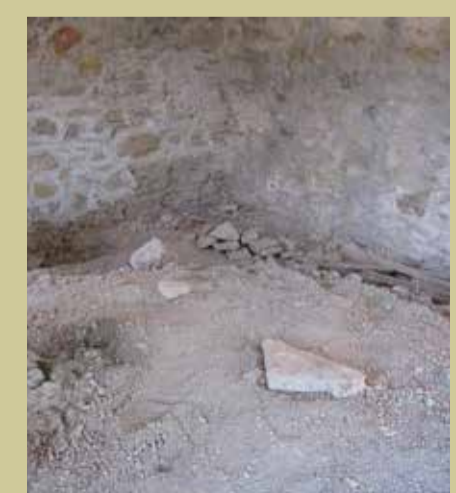
Η δεύτερη στάθμη του Πύργου πριν και μετά τις εργασίες αποκατάστασης
The second level of the Tower before and after restoration
